PCB-Raumluftuntersuchungen in einer Schule in Nord-Bayern 3 Jahre nach einer PCB-Sanierung

Projekt-Nr. 060284

**SakostaCAU GmbH
Niederlassung Frankfurt**

15.08.2006

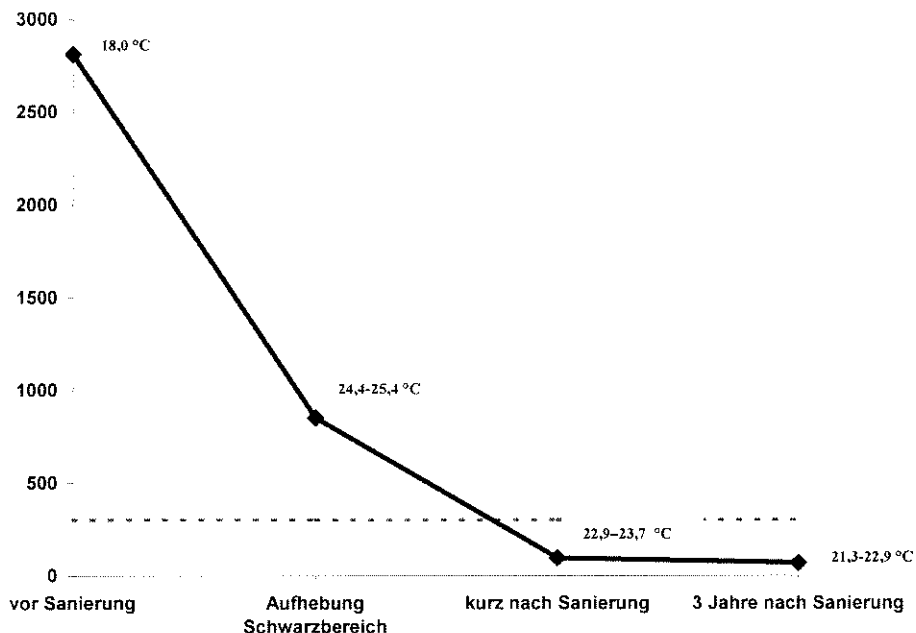
Abbildung 1: PCB-Konzentrationen im Gebäude in Abhängigkeit vom Sanierungsstand (gestrichelte Linie: Sanierungszielwert 300 ng/m³ n. LAGA)

In Abbildung 1 ist die zeitliche Entwicklung der PCB-Raumluftkonzentration aufgezeigt. Bei Aufhebung des Schwarzbereiches waren alle zur Demontage ausgeschriebenen primär und sekundär kontaminierten Materialien entfernt. Die Reduktion der PCB-Konzentration zwischen diesem Zeitpunkt und dem Ende der Sanierung ist auf die Beschichtung der Oberflächen mittels VISCASID BS 2000 (AISIT PCB PCB Sperrschicht EP) und den Einbau anderer Sanierungsprodukte der Remmers Baustofftechnik GmbH zurückzuführen. Es konnte gaschromatographisch keine signifikante Änderung der PCB-Kongenerenverteilung vor und nach Sanierung festgestellt werden.

Die PCB-Raumluftkonzentration ist auch 3 Jahre nach Durchführung der Sanierungsmaßnahme nicht wieder angestiegen. Die sekundäre Belastung der verbliebenen Oberflächen wird somit effektiv gegenüber der Raumluft abgedichtet.
